PROTEC CIRRUS PRO 100 NÄYTTEENOTTOJÄRJESTELMÄ

TESTIASENNUS HUOLTOTUNNELI - HELSINKI

Sovellus : Viikinmäen Yhteiskäyttötunneli , Helsinki

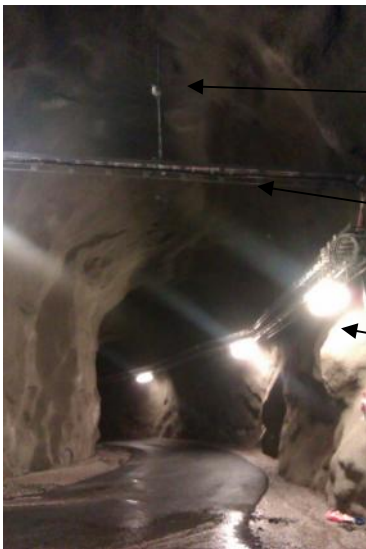
Olemassa Oleva Pisteilmaisim

Olemassa Oleva Kaapelihylly

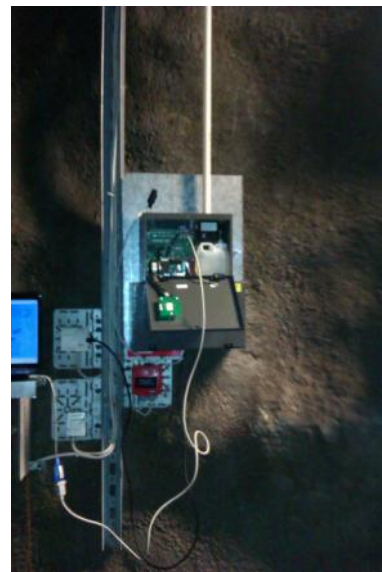
Järjestelmän Testiasennus

Cirrus Pro 100 näyttteenottoilmaisinjärjestelmä asennettiin noin 100m päähän tunnelin sisääntuloaukosta. Yksi näyttteenottoputkisto asennettiin kulkemaan kaapelihyllyn alareunaan noin 50m matkan. Näyttteenottoreiät porattiin tasaisin välein putkistoon jotta ilmavirtaus saatiin kulkemaan keskusyksikköön.

Cirrus Pro 100
Näyttteenottoyksikkö
