## **PROTEC CIRRUS PRO 100 NÄYTTEENOTTOJÄRJESTELMÄ**

### **TESTIASENNUS SIKALA- SUOMI**

Testin aloitusaika: Maaliskuu 2010  
Testin päättymisaika: Maaliskuu 2011  
Testi ympäristö: Sikala noin 25m pitkä x 10m leveä x 4m korkea

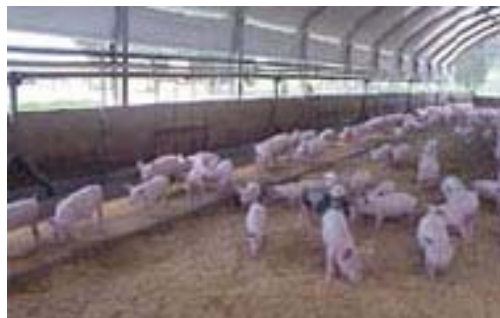
Tyypillinen esimerkki sikalasta

Eläinsuoja on vaikea ja haastava ympäristö suojata perinteisillä palonilmaisulaitteilla ,kuten savuilmaisimilla, lämpöilmaisimilla, linja-ilmaisimilla tai jopa liekki-ilmaisimilla.Tämä johtuu monista tunnetuista tekijöistä jotka aiheuttavat ongelmia turhien/väärien hälytysten muodossa;ilmassa leijuva pöy,kondensaatio,jatkuvat lämpötila vaihtelut ja ilmaston muutokset.

Näiden lisäksi ongelmia aiheuttavat erilaiset kaasut,kuten metaani ja ammoniakki,joita on ilmassa eläinten ulostuksen lisätuotteina.

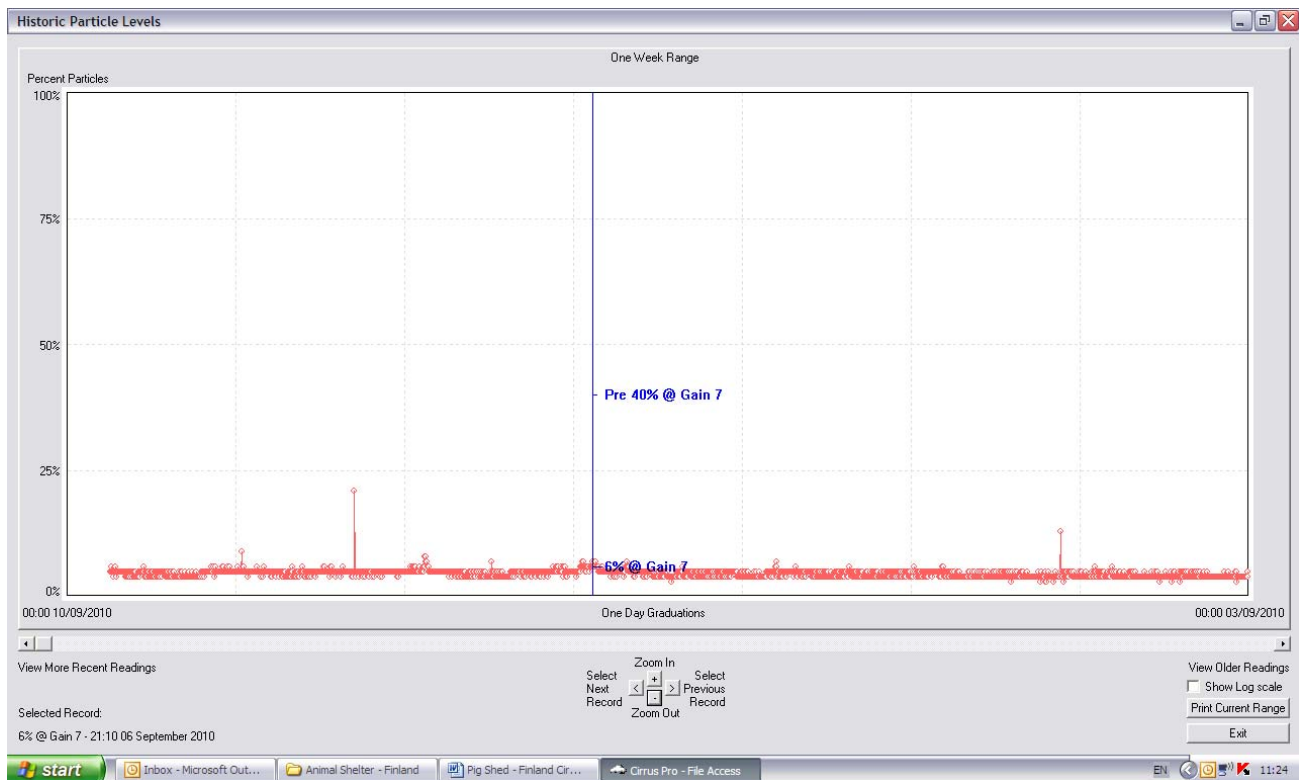
Yllä oleva grafiikkakuvaus on ladattu Cirrus Pro näyttöjärjestelmästä ja se osoittaa normaalin partikkelitasoa aina ajalle 09.09.10 asti. Voidaan nähdä että taso pysyy selvästi alle ensimmäisen hälytystason, joka osoittaa että laite soveltuu ko. vaikeaan asennusympäristöön. On huomioitavaa että järjestelmän herkkyyttä voidaan säätää sekä huomattavasti herkemäksi, että epäherkemäksi kuin tässä koeasennuksessa se on asetettu

Järjestelmän tietokannasta selviää että se on antanut vain yhden palohälytyksen koko 5 kuukauden koejakson aikana. Syyksi palotilanteeseen on todennäköisesti ollut tilan omistajan roskien polttaminen ulkona lähellä valvottua rakennusta.

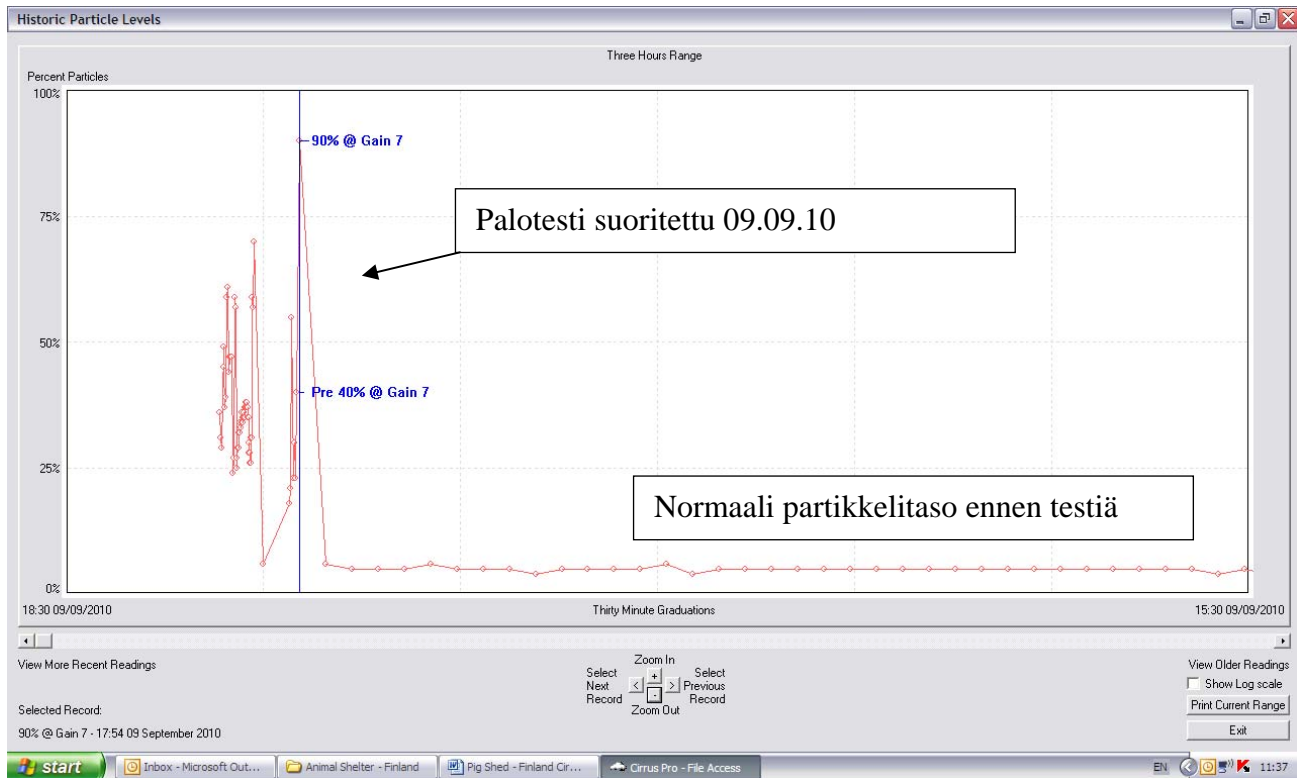
Standardi MMJ 3x2,5mm sähkökaapelia lämmitettiin 500°C lämpöpuhaltimella..Kaapeli testattiin noin 4m päässä näytteenottoputkistosta. 60 sekunnin kuluttua Cirrus Pro palonilmaisujärjestelmä antoi hälytyksen ilman että testikaapelissa oli mitään näkyvää vahinkoa.

Yksi karsinoista siivottiin jotta seuraava testi pystyttiin toteuttamaan turvallisesti. 4 yksittäistä arkkia normaalia A4 koon kopiopaperia sytytettiin metalliroskiksessa.Papereitten palo aika kesti kaikenkaikkiaan vain 20 sekuntia ja Cirrus Pro palonilmaisujärjestelmä antoi hälytyksen 1 minuutin ja 5 sekunnin kuluttua.

Cirrus Pro 100 näytteenottojärjestelmä oli koekäytössä tässä vaativassa ympäristössä noin vuoden ajan. Koko testiajan Cirrus Pro 100 näytteenottojärjestelmä on toiminut moitteettomasti ilman turhia hälytyksiä tai erinäisiä vikatiloja.Järjestelmä on antanut palohälytyksen ainoastaan kun sitä on testattu erinäisillä palotesteillä,tai kun olemassa on ollut todellinen palotilanne ( roskien poltto ulkona rakennuksen läheisyydessä.Täten voimme todeta että Cirrus Pro näytteenottojärjestelmä on soveltuva palonilmaisujärjestelmä ko. haastavaan asennusympäristöön.Koejakso osoitti myös sen että asennustekniikkaan pitää kiinnittää erityistä huomiota ympäristön suurien epäpuhtauksien vuoksi.Koeasennus tehtiin tarkoituksella ilman mitään erikoisratkaisuja ( suodattimia,yksikön kotelointia,jne. )
